Verklärungskirche sanieren

— Adlershofer Wahrzeichen erhalten!

2. Bericht: Erste Ergebnisse.

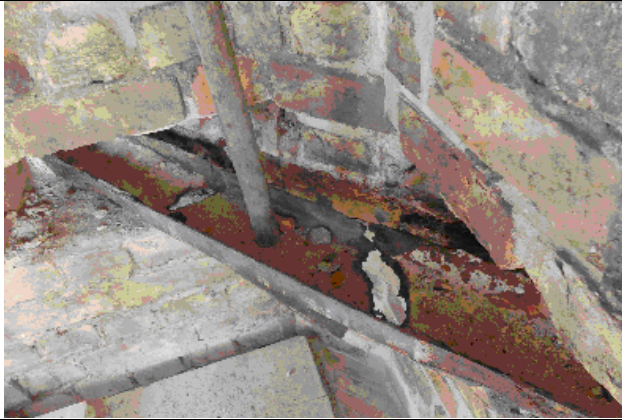
Schon geschafft ist die Turmverankerung. In den vier Ecken des Turms sind Träger verbaut, die die Turmhaube über lange Stangen im Mauerwerk halten. Diese Träger waren stark ver- bzw. durchgerostet (*Bild oben links*) und wurden erneuert.

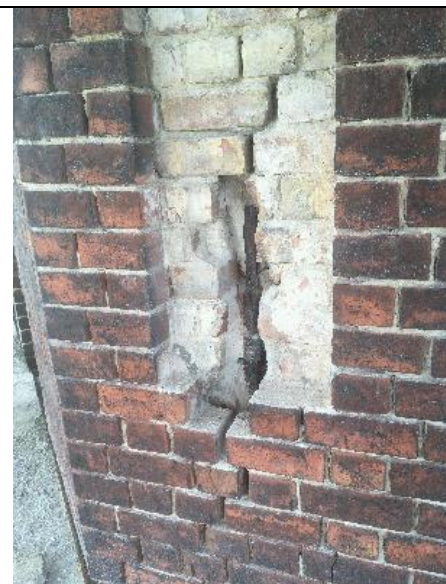
Die Arbeiten sind mit der Denkmalpflege abzustimmen. Die Statik ist zu überprüfen (*Bild unten links: Riss über verborgenem Ringanker*). Das äußere Mauerwerk ist in einem speziellen Steinformat gefertigt, deshalb müssen Ersatzsteine und auch bestimmte Formsteine neu angefertigt werden (*Bilder unten: Mitte; rechts*). Gegenwärtig wird das Mauerwerk neu verfugt, dazu müssen auch die Zifferblätter abgenommen werden.
